## BREVE RECORRIDO POR ALGUNAS DE LAS GRANDES DECORACIONES MURALES DEL BARROCO EN VALENCIA

*Resumen:* La intervención sobre las producciones murales realizada al fresco en diferentes edificios religiosos de la Valencia del XVII-XVIII (basílica, Santos Juanes, iglesia de Campanar, capilla de San Pedro de la Catedral) es analizada a través de un equipo de restauradores especialistas.

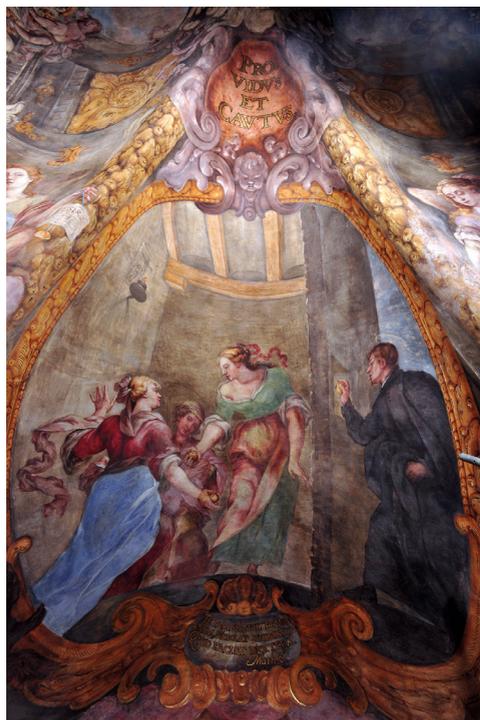
Imagen 2. Detalle de la escena “La dotación de las tres doncellas” de la vida y milagros de San Nicolás.

En la imagen 2, podemos ver la escena relativa a la dotación de las tres doncellas, episodio narrado en la leyenda dorada de Santiago de la Vorágine en el que San Nicolás salva de la prostitución a tres doncellas dándoles como dote tres manzanas de oro. En la imagen 3, vemos una de las veinticuatro alegorías que decoran cada lado de la bóveda, la de la modestia representada por una dama vestida de azul (imágenes 2 y 3).

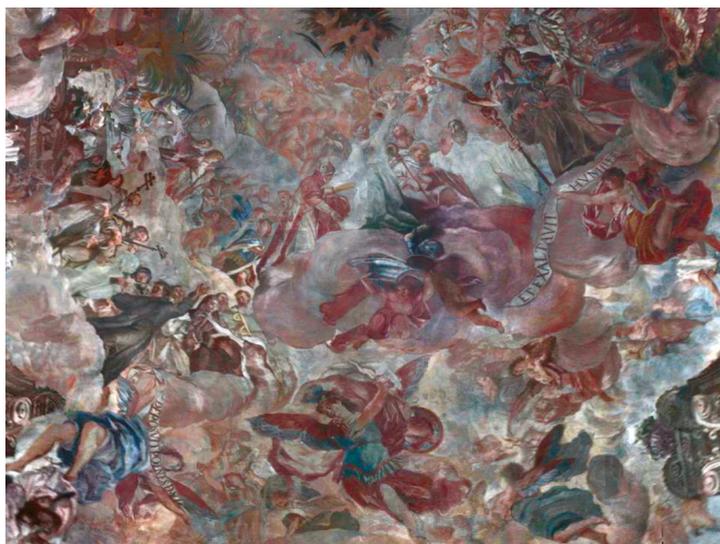
Con el fin de recuperar conceptualmente la imagen de lo que fue, se ha desarrollado un sistema de reconstrucción pictórica basado en la transferencia de una imagen fotográfica tratada digitalmente para restablecer la lectura del conjunto y la puesta en valor de los fragmentos originales. Se trata del acercamiento más fiel al original que podemos conseguir. No toma el carácter de la pintura, no la suplanta, no falsifica. Si damos a la imagen fotográfica una materialidad próxima al original es para que ambas realidades convivan armónicamente. Dichos fragmentos conservados se presentan entrelazados con transferencias de imágenes impresas en tecnología *ink jet*, lo que permite recuperar una legibilidad global (imagen 4).

Imagen 4. Fragmento restaurado de la bóveda de la Real Parroquia de los Santos Juanes de Valencia.

La imagen fotográfica digital enderezada, rectificada, puesta a escala y convertida en diminutas gotas de tinta transferidas al soporte mural de cal y arena completa el original objetivamente sin competir con él.

La diferencia de textura visual de una fotografía ampliada 140 veces y el bajo tono respecto al fresco original facilita la discernibilidad.

El soporte temporal de transferencia “papel gel” permite transferir tintas pigmentadas, con sus propios mordientes y fijativos sin adición de ningún otro. Tiene unas propiedades de elasticidad que consiguen que la transferencia se ajuste tanto a las irregularidades del revoque, como a los posibles defectos dimensionales de la imagen que hay que transferir. La transferencia se realiza por presión y con disolvente acuoso, excluyendo disolventes nocivos tanto para la obra original como para los restauradores.

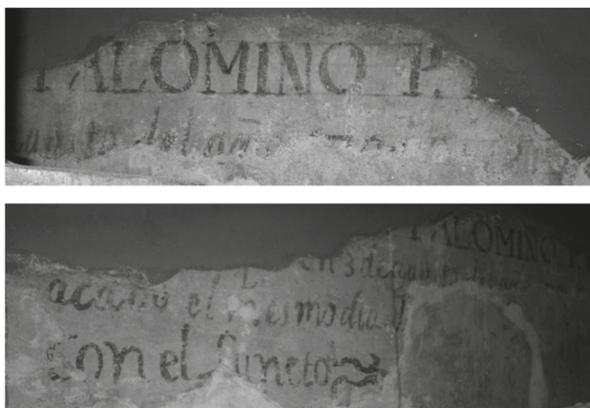
La restauración también ha sacado a la luz algunos descubrimientos. A ras de la cornisa que da paso al prácticamente desaparecido muro hastial de la iglesia donde estuvieron representados la Humildad contra la Soberbia y la Verdad, se conserva la firma de Palomino y trazos de la fecha en la que su trabajo fue concluido.

Imagen 5. Firma de Palomino en el muro hastial de la Real Parroquia de los Santos Juanes de Valencia.

La fecha seguirá siendo un misterio. Según Gil Gay, Palomino prometió ante notario el 6 de abril de 1700 que acabaría las pinturas antes de la festividad de San Juan Bautista de 1701. El propio Gil Gay da las fechas de 18 de septiembre de 1701 o un ambiguo 1702 como fin de los trabajos. Lo cierto es que lo que se puede leer claramente en el fragmento de texto hallado es que “... en 3 de agosto de... (un año que bien puede ser 1701 o 1702) acabo el mesmo dia de... con el luneto” (imagen 5).

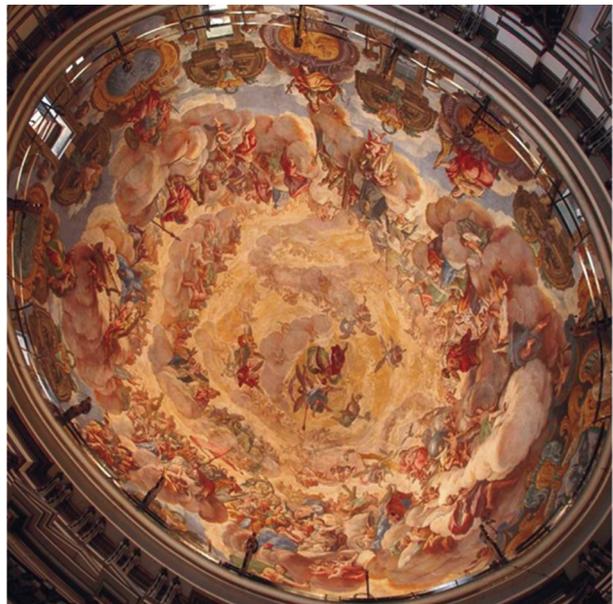
Las pinturas de la cúpula de la basílica de la Virgen de los Desamparados son, junto con las de San Nicolás, las únicas de las expuestas en este recorrido, que en la actualidad han recibido un tratamiento integral de restauración por el equipo de la Universitat Politècnica de València. El espacio central de la basílica también sufrió un incendio al comienzo de la Guerra Civil española, aunque sus consecuencias no fueron tan dramáticas como las de Sant Joan del Mercat o la parroquia de San Pedro. Tras una primera y respetuosa intervención a principios de los años cuarenta, la obra fue sufriendo un paulatino ennegrecimiento por el masivo culto recibido e importantes movimientos estructurales, dada su peculiaridad constructiva. Entre 1997 y 2003, se acometieron los trabajos de restauración pictórica y arquitectónica que han devuelto al espectador, en la medida de lo posible, el cromatismo y esplendor de la obra original (imagen 6).

Imagen 6. Cúpula de la Real Basílica de la Virgen de los Desamparados de Valencia.

En la parte superior del altar mayor se encuentra la escena principal: un trono de nubes con la Santísima Trinidad y la Virgen de los Desamparados a la derecha del Padre y coronada como Reina Soberana.

La Virgen aparece acompañada por otras vírgenes, y grupos de apóstoles, profetas, patriarcas de la Iglesia, mártires, confesores y santos valencianos, junto a numerosos grupos de ángeles músicos.

En el arranque de la bóveda, pintó seis figuras morales alegóricas, *Refugium*, *Salus*, *Auxilium*, *Consolatum*, *Pietas*, *Diligentia*, demostrativas de las excelencias de la Virgen de los Desamparados.
